「CRぱちんこ必殺仕事人ⅢXR65TF7」ICチップ交換部位

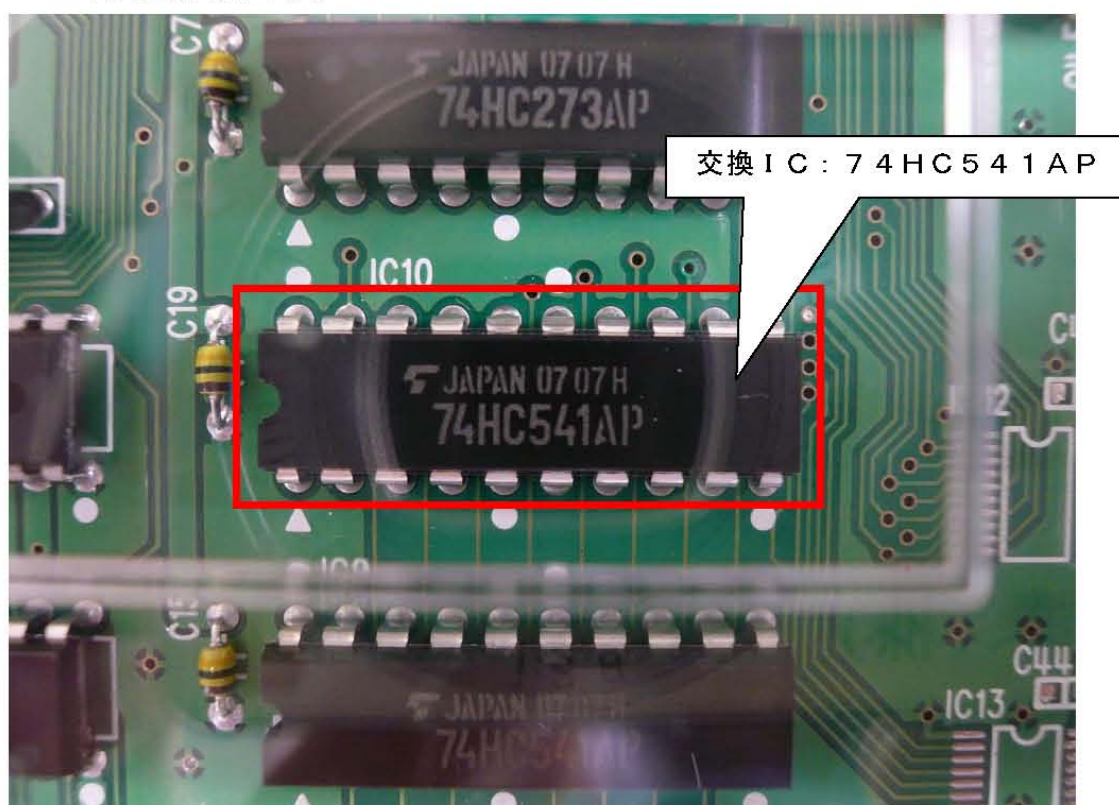
【図2】主制御基板(表面)拡大

赤線で囲まれたICチップが、今回不正部品と交換されました。(写真は正規のものです。)
※本来、青線で囲まれた部分は、「主基板管理番号証」が貼付されております。

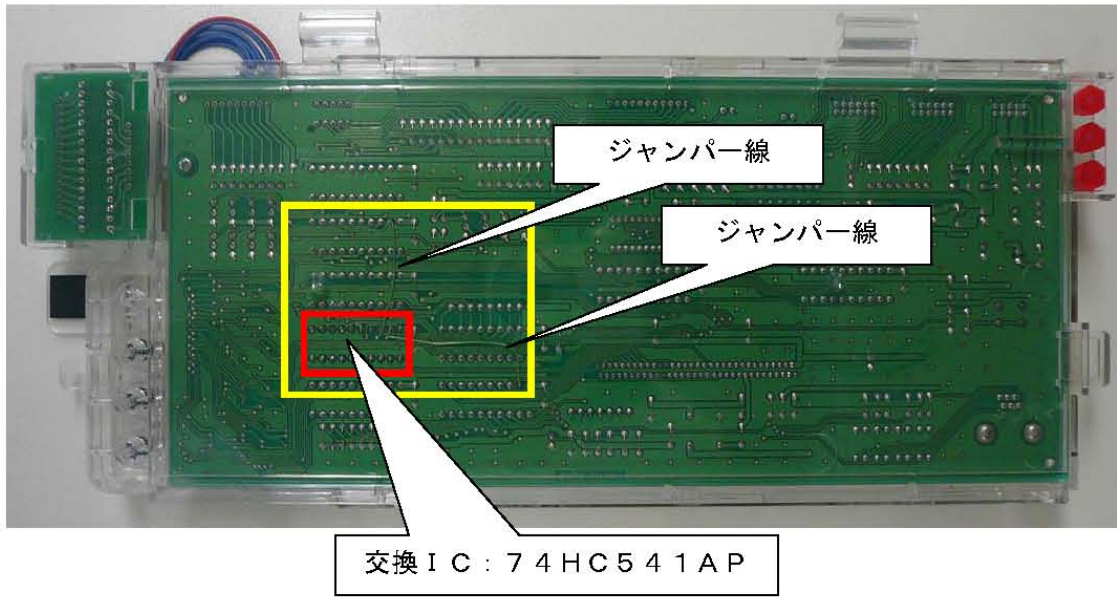
【図3】主制御基板(裏面)全体

上記写真(図3・図4)が、不正された状態です。

今後、他の機種においても同様のゴト事案が発生する可能性もありますが、その場合においても、今回同様、主制御基板裏のジャンパー線の確認で点検が可能です。
